Reumatología clínica en imágenes

Metallosis como causa de dolor e inflamación en un paciente con prótesis de rodilla: descripción de un caso

Metallosis as a cause of pain and inflammation in a patient with a knee replacement: A case description

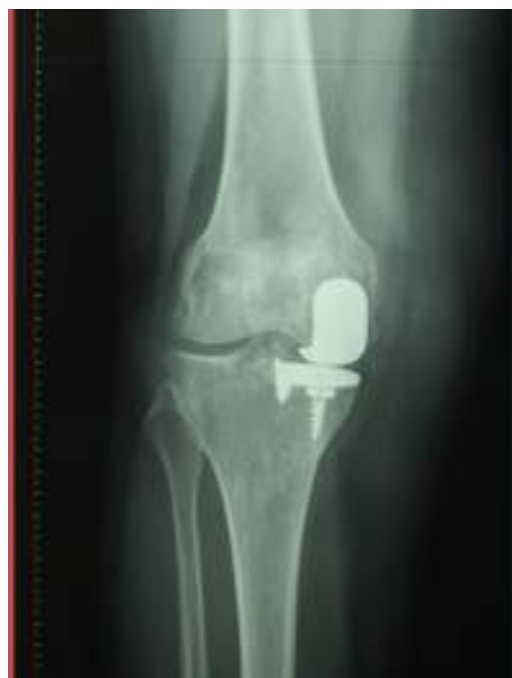
Figura 1. Radiografía anteroposterior de la rodilla derecha, prótesis unicameral.

Mujer de 72 años, con antecedentes de artroplastia unicameral de rodilla derecha desde hacía 12 años, que acude a nuestra consulta por dolor en dicha rodilla de 6 meses de evolución, sin fiebre ni síntomas sistémicos. En la exploración física se objetivó tumefacción de dicha rodilla. La radiografía mostró prótesis parcial en el compartimento medial, sin alteraciones (fig. 1). Se realizó artrocentesis, obteniendo un fluido oscuro (fig. 2), con 150 células (75% polimorfonucleares), glucosa 90 mg/dl, proteínas 2 mg/dl. El cultivo del líquido articular fue negativo. Con la sospecha de metallosis, la paciente fue derivada a la consulta de traumatología, y la prótesis fue sustituida por una prótesis total. Una muestra de tejido sinovial fue enviada a anatomía patológica, mostrando macrófagos con pigmento negro en su citoplasma y linfocitos (figs. 3 y 4). Actualmente la paciente se encuentra asintomática.

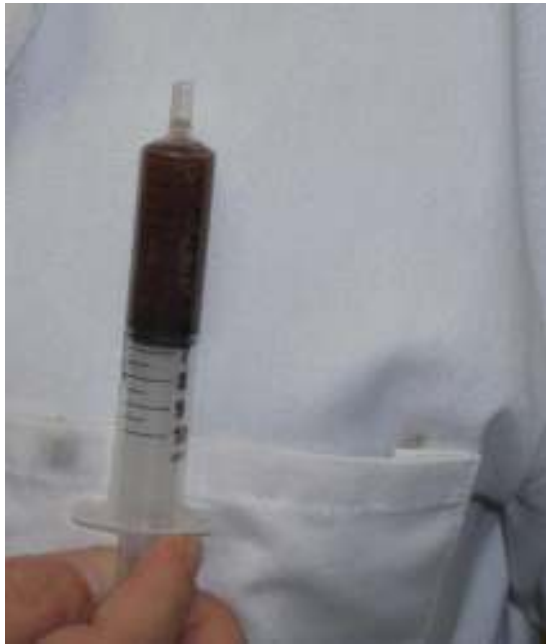
Figura 2. Líquido articular obtenido tras artrocentesis.
